**PENERAPAN KONSEP PERMUKIMAN HIJAU PADA PERMUKIMAN DI WILAYAH  
DAS KRUENG MEUREUDU UNTUK MITIGASI BANJIR**

**Mirza Irwansyah, Cut Nursaniah, Laila Qadri**  
Jurusan Arsitektur Fakultas Teknik, Universitas Syiah Kuala

**ABSTRAK**

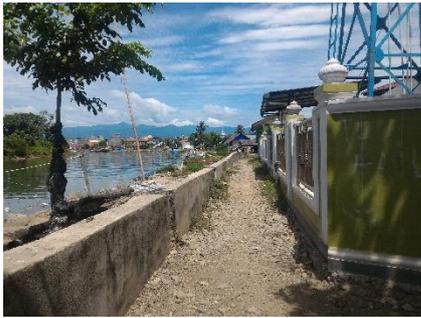
**Gambar 2. Kondisi DAS Sungai Krueng Meureudu**

Kondisi sungai sudah cukup baik dengan lebar 20-30 meter dengan tingkat kedalaman sungai berkisar 5-8 meter. Di sepanjang sisi sungai telah dibangun tanggul dengan tinggi 1 meter, bermaterial beton rabat dan batu gajah.

Jarak sempadan sungai tidak memenuhi standar/sangat minim yakni 0-2 meter, dimana hampir sepanjang badan sungai langsung berbatasan dengan dinding bangunan hunian. Sebagian area sempadan menjadi tempat beternak, teras rumah, tempat parkir motor, kakus/MCK, tempat buang sampah dan lain-lain. Hal ini menyebabkan area sempadan sebagai pengaman sungai dan pelindung kawasan permukiman tidak ada lagi. Berdasarkan RDTRK Kota Meureudu 2014-2034, Sungai Krueng Meureudu termasuk sungai bertanggul di dalam kawasan kota yang harus memiliki sempadan minimal 5 meter di sepanjang kaki tanggul sebelah luar.

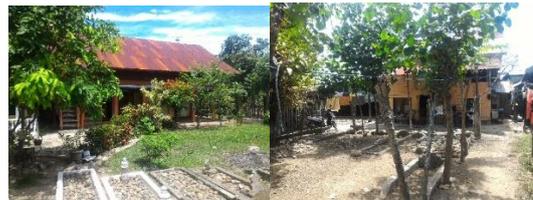
**Gambar 3. Jenis Konstruksi Rumah Masyarakat**

Bentuk hunian masyarakat di sepanjang tepian sungai krueng Meureudu terdiri dari sistem rumah urug dan sistem rumah panggung. Sistem rumah urug, merupakan sistem peninggian permukaan lantai dengan melakukan pengurangan material. Sistem ini yang banyak dilakukan oleh masyarakat setempat disaat merenovasi huniannya yang terkena imbas banjir, karena dirasakan lebih mudah dalam pengerjaannya. Sistem rumah panggung, mempunyai bidang lantai yang terangkat yang ketinggiannya dapat di sesuaikan dengan kebutuhan dan mudah dibongkar pasang. Sistem rumah urug dan sistem panggung banyak dijumpai di tepian sungai, mengingat kondisi kawasan yang sering terkena bahaya banjir dan limpasan air sungai.

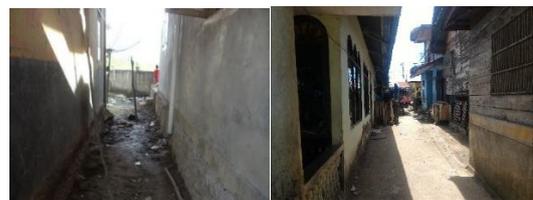
**Gambar 5. Jarak Antar Rumah Penduduk Terlalu Rapat, Tidak Memperhatikan Sempadan Bangunan**

Jarak antar bangunan perumahan cukup dekat, dengan jarak antar bangunan sekitar 0-1 meter. Kepadatan bangunan menyebabkan hilangnya area resapan air dan ruang-ruang terbuka hijau pada kawasan serta tidak adanya jalur-jalur evakuasi bencana banjir. Pemanfaatan lahan dengan memaksimalkan bangunan akan mengakibatkan semakin besarnya pengaruh bangunan terhadap lingkungannya.

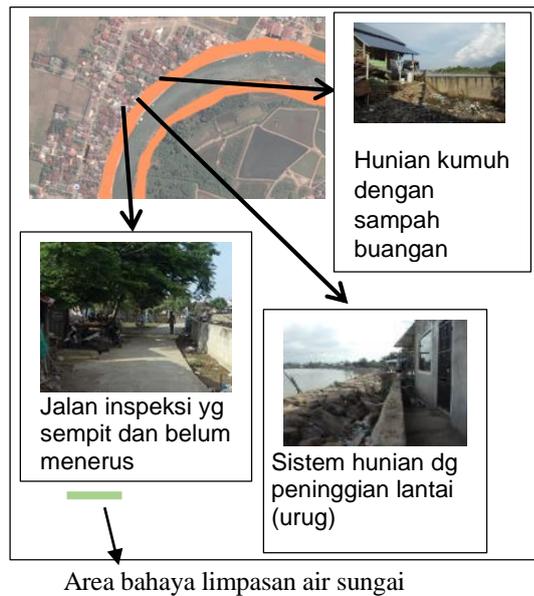
**Gambar 6. Kondisi permukiman di tepian sungai**

Perkembangan daerah tepian sungai sebagai area permukiman membawa dampak pada penurunan fungsi dari tepian sungai sebagai penahan dan resapan air. Tidak memadainya sistem drainase serta berkurangnya area resapan akibat pertumbuhan permukiman yang tidak terkendali merupakan penyebab sering terjadinya banjir. Musibah banjir bandang dan limpasan air sungai pada kawasan permukiman menjadi ancaman kawasan yang hampir sering terjadi.

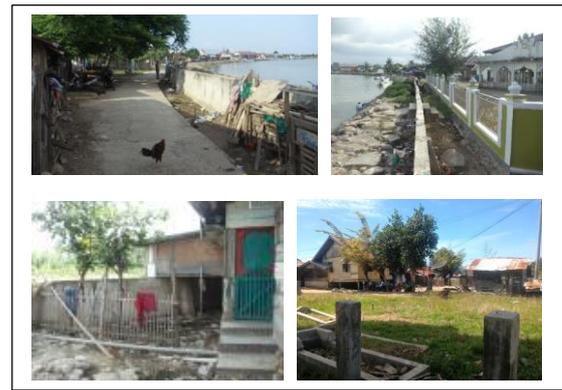
**Gambar 7. Jalan Inspeksi Tidak Menerus di Sepanjang Tepi Sungai**

Sebagai pengaman sungai telah dibangun tanggul di sepanjang DAS hingga ke muara dengan material beton rabat (non bronjong) dan batu gajah, ketinggian sekitar 1 meter. Kondisi tanggul yang dibangun dalam keadaan baik, namun jalan inspeksi yang seharusnya mengikuti tanggul tidak menerus karena terpenggal oleh keberadaan bangunan pada posisi tanggul. Jalan inspeksi memiliki lebar 1-3 meter sehingga hanya bisa diakses oleh kendaraan roda 2 dan satu mobil, itupun hanya separuh jalan. Akibat kondisi ini manfaat tanggul sebagai pengaman sempadan sungai menjadi kurang. Dapat diusulkan replotting lahan untuk bangunan yang sudah sangat tidak layak bangun di area sempadan sungai agar dapat dibangun ruang-ruang terbuka hijau sepanjang sisi sungai dengan konsep *Riverfront/ Waterfront Settlement*.

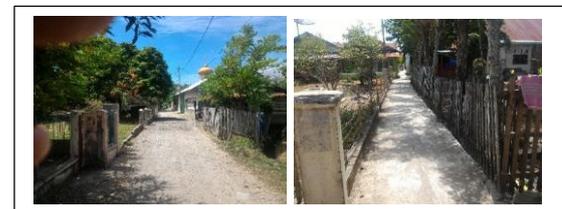
**Gambar 8. Kondisi jalan utama dan jalan lingkungan pada permukiman**

Sistem sirkulasi tidak memadai. Jalan utama pada lokasi studi memiliki lebar 3-6 meter sehingga bisa diakses oleh 2 mobil pada sejumlah ruas jalan tertentu. Untuk jalan lingkungan/lorong, lebar sekitar 1-2 meter. Hal ini menyulitkan untuk sistem evakuasi warga ketika bencana banjir terjadi. Material jalan pada jalan utama permukiman dengan lebar 6 meter adalah aspal, sedangkan untuk jalan lingkungan/lorong adalah paving dan sebagian masih berupa tanah yang dipadatkan.
